Hřbitov ve Zdounkách aktualizovaný hydrogeologický posudek

Kroměříž, září 2015

Mgr. Roman Vlček
Spáčilova 3080/36
767 01 Kroměříž

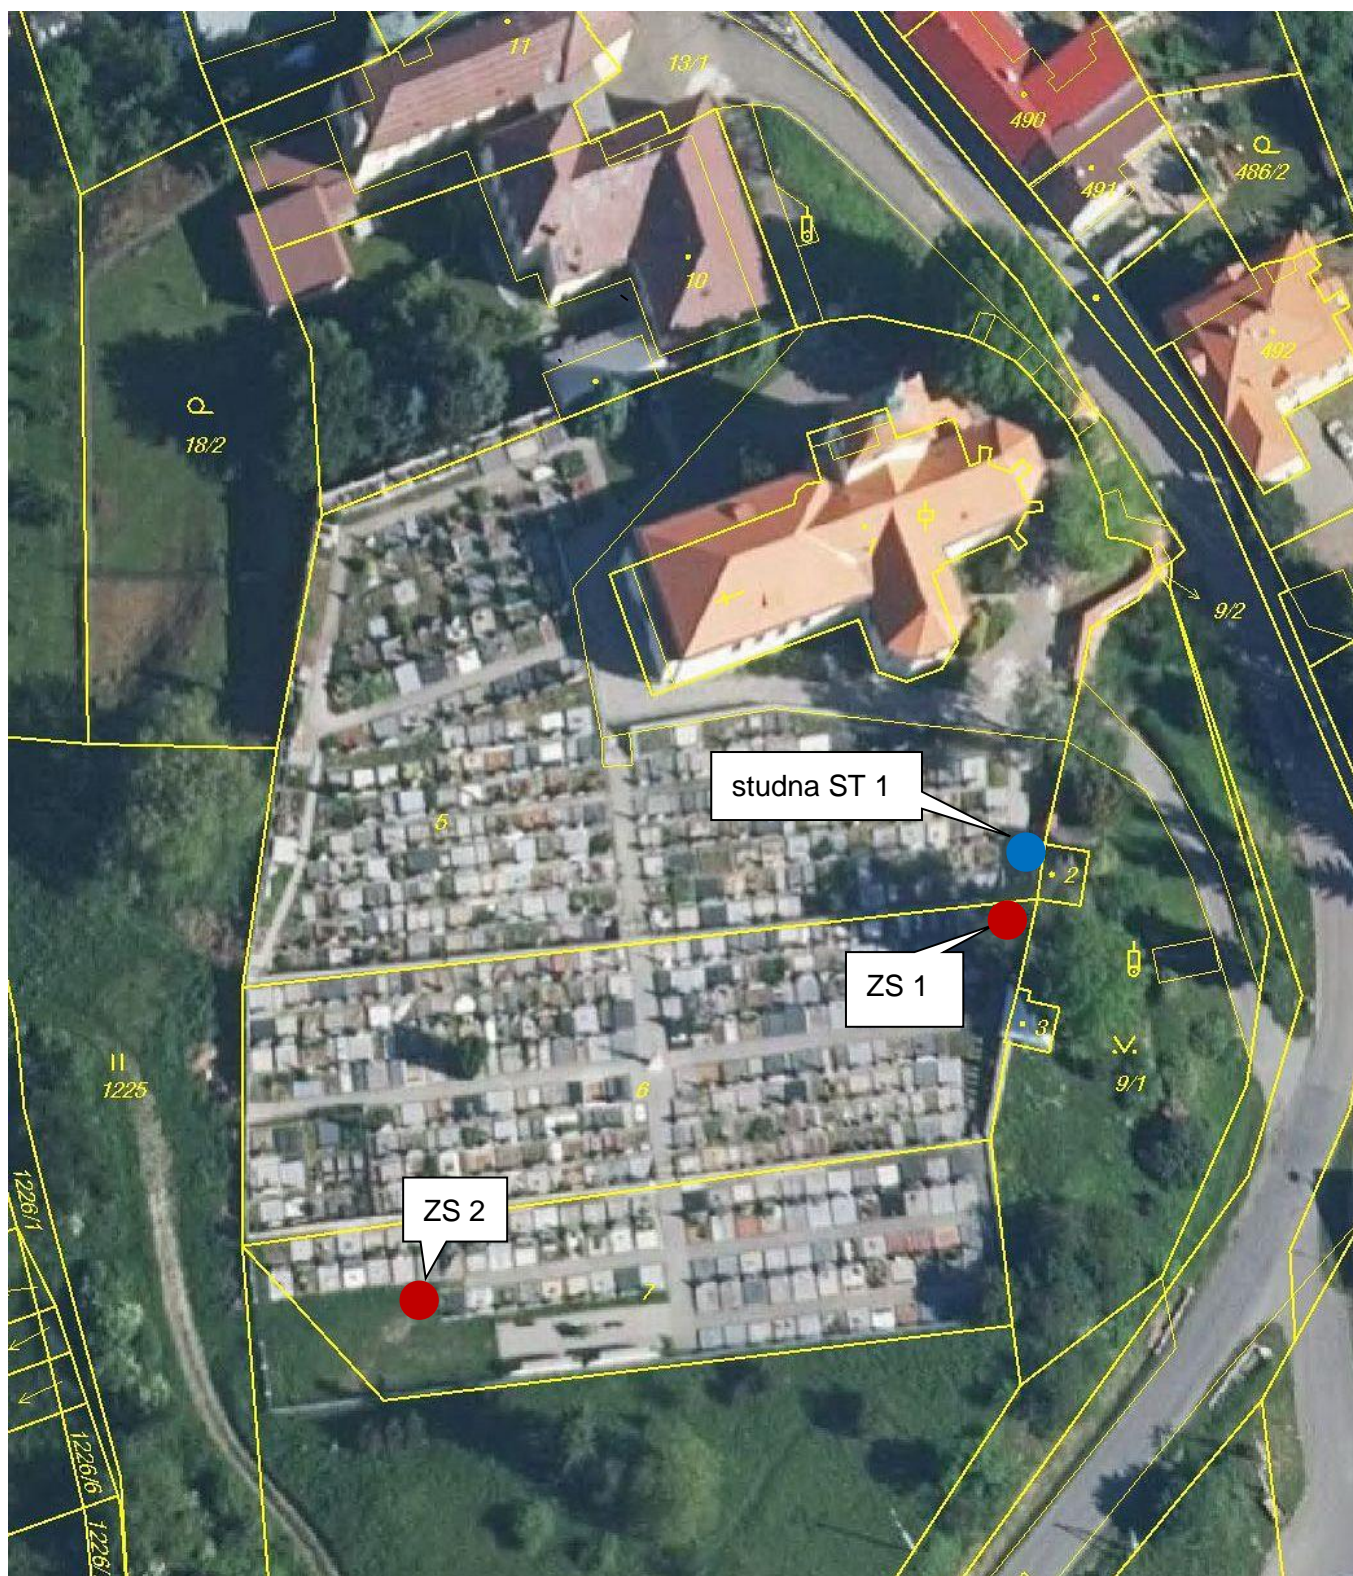
Obr. 3: Situace zemních sond a studny

V prostoru hřbitova byly dne 10. 9. 2015 vyhloubeny pro potřeby aktualizovaného posudku 2 zemní sondy (označení ZS 1 a ZS 2) k ověření petrografického složení horninového prostředí a k odběru vzorků zemin pro laboratorní stanovení vlhkosti. Situování zemních sond je vyznačeno v **obr. 3**. Zjištěné petrografické složení zemin je uvedeno v **tabulce č. 4**.

Jako odměrný bod byl použit horní okraj betonového překladu. Hladina podzemní vody a hloubka studny byla přepočtena na úroveň okolního terénu. Situování studny je vyznačeno v **obr. 3**. Výsledky zaměření jsou uvedeny v **tabulce č. 5**.

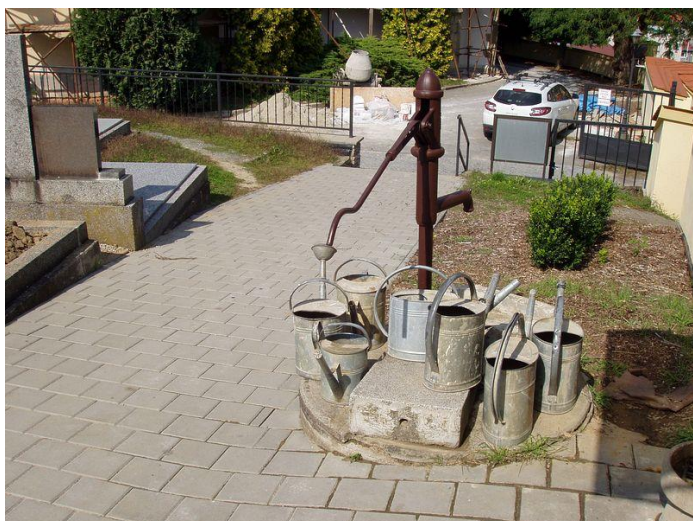
Obr. 7: Studna ST 1 v areálu hřbitova

V prostoru hřbitova byla dne 20. 6. 2002 a 10. 9. 2015 zaměřena studna ST 1, situovaná při východní hranici veřejného pohřebiště u objektu na pozemku p. č. 2. Jedná se o kopanou studnu o hloubce 23,39 m p. t., vystrojenou betonovými skružemi o vnějším průměru 1,2 m

V porovnání se stavem v červnu 2002 byla v září 2015 zjištěna úroveň hladiny podzemní vody o 0,59 m výše.

Úroveň hladiny podzemní vody v prostoru veřejného pohřebiště vyhovuje požadavkům § 22 odst. 1 písm. b) zákona č. 256/2001 Sb., o pohřebnictví, ve znění pozdějších předpisů.

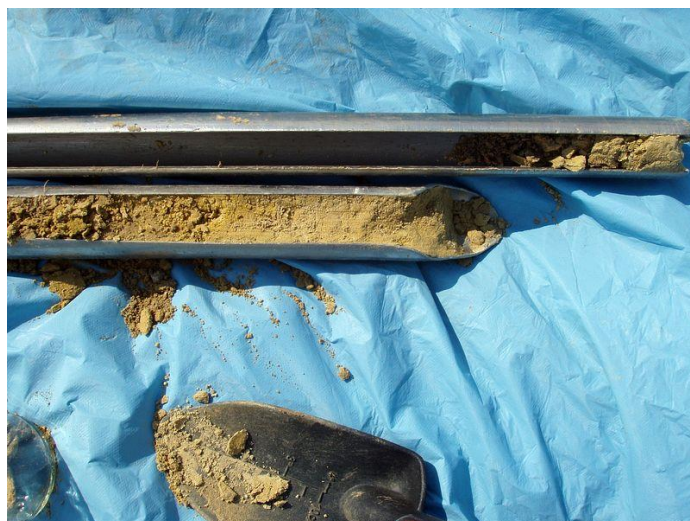
Obr. 8: Sprašové hlíny v profilu sondy ZS 2

Sonda	Datum	Hloubka (m p. t.)	Petrografický popis
ZS 1	10. 9. 2015	0,0 – 0,1	navážka – hlína prachovitá světle šedá se štěrkem
		0,1 – 1,5	Hlína prachovitá světlá žlutohnědá, drobné úlomky cihel, zavlhlá
ZS 2	27. 5. 2002	0,0 – 0,1	hlína humózní, tmavá šedohnědá, zavlhlá
		0,1 – 1,5	hlína prachovitá, světlá žlutohnědá, zavlhlá, přítomné vápnité konkrce

Půdní horizont je v prostoru hřbitova tvořen převážně prachovitými hlínami, v některých polohách s vápnitými konkrkami. Původní vrstevní sled byl značně porušen antropogenními zásahy a navážkami.

Prachovité hlíny lze dle klasifikace propustnosti (Jetel, 1982) orientačně zařadit do třídy propustnosti VI-VII, což jsou zeminy velmi slabě až slabě propustné. Tato klasifikace platí ovšem pro ulehle zeminy v původním neporušeném stavu. Při výkopu a záhozu hrobů dochází k promísení, nakypření a provzdušnění zeminy, což má významný vliv na zkrácení délky tlečící doby.
